**EFFICIENCY TEST OF COLIMATOR SHUTTER AT THE X RAY TUBE IN
RADIOLOGIC LABORATORY OF POLTEKKES JAKARTA 2 AND TWO
CLINICAL HOSPITALS IN JAKARTA**

Gando Sari, Sriyatun, Gita Putri Wahyuni

Jurusan Teknik Radiodiagnostik dan Radioterapi Politeknik Kemenkes Jakarta II

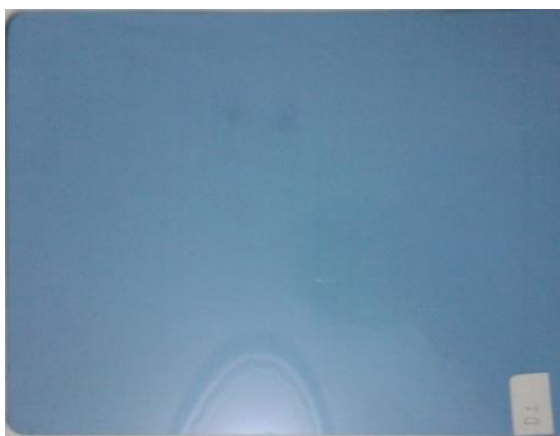
Gambar 1. Standar acuan (*golden standart*) hasil uji celah (*shutter*) kolimator pada sinar-x

Standar acuan(*Golden standart*) dari hasil pengujian celah (*shutter*) kolimator sesuai dengan PERMENKES RI nomor 1250/MENKES/SK/XII/2009(12) dengan hasil tidak ada kebocoran sinar-x pada film yang ditandai dengan hasil gambaran film bening atau tidak ada penghitaman seperti pada Gambar 1

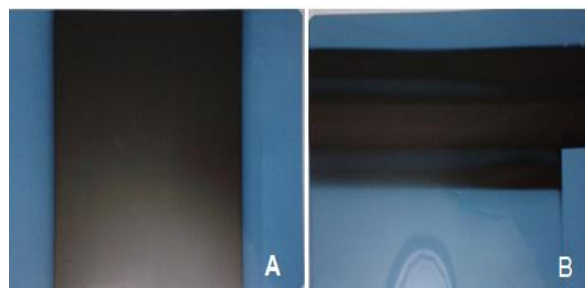
Hasil pengujian celah *shurter* di Laboratorium jurusan TRO pada Peralatan Sinar-x Merk RD (Gambar 2A) menunjukkan *shutter* kolimator tidak berfungsi dengan baik, terlihat dengan adanya kebocoran pada sisi transversal dengan ukuran 14 cm , sedangkan sisi longitudinalnya berfungsi dengan baik.

Hasil Pengujian celah (*shutter*) Kolimator Peralatan Sinar-x Merk SH (Gambar 2B) menunjukkan *shutter* kolimator tidak berfungsi dengan baik, terlihat dengan adanya kebocoran yang tidak merata pada sisi longitudinal dengan ukuran 8cm, dan terjadi pergeseran ke arah *bucky tray* sebesar 2,5 cm, sedangkan sisi transversalnya berfungsi dengan baik.

Gambar 2. Hasil Uji Shutter di Laboratorium TRO A) Peralatan Sinar-x merk RD B) Merk SH

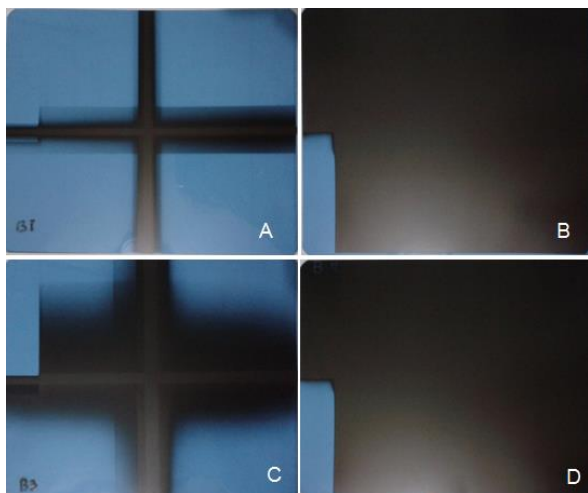
Hasil Pengujian *Shutter* Kolimator Peralatan Sinar-x Merk SM-m (Gambar 3A) menunjukkan *shutter* kolimator tidak berfungsi dengan baik, terlihat dengan adanya kebocoran pada sisi transversal dengan ukuran 2,3cm, sedangkan sisi

longitudinal ada kebocoran tidak merata dengan ukuran 3,5cm.

Hasil Pengujian *Shutter* Kolimator Peralatan Sinar-x Merk SM-s (Gambar 3B) menunjukkan *shutter* kolimator tidak berfungsi

Gambar 3. Hasil Uji *Shutter* di RS-X A) Peralatan Sinar-x Merk SM-m B) Merk SM-s C) Merk SM-p D) Merk SM-g

dengan baik, terlihat dengan adanya kebocoran menyeluruh pada sisi transversal dan longitudinal.

Hasil Pengujian *Shutter* Kolimator Peralatan Sinar-x Merk SM-p (Gambar 3C) menunjukkan *shutter* kolimator tidak berfungsi dengan baik, terlihat dengan adanya kebocoran tidak merata pada sisi transversal dengan ukuran 4,5cm dan sisi longitudinal 10,5 cm.

Hasil Pengujian *Shutter* Kolimator Peralatan Sinar-x Merk SM-g (Gambar 3D) menunjukkan *shutter* kolimator tidak berfungsi dengan baik, terlihat dengan adanya kebocoran menyeluruh pada sisi transversal dan longitudinal.

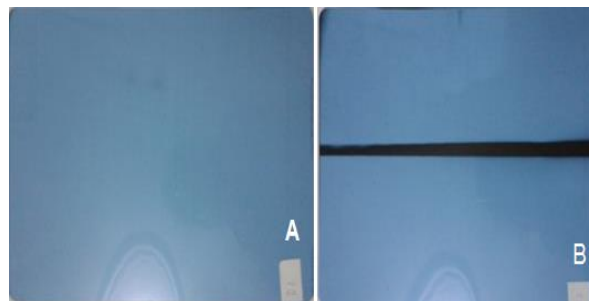
Hasil Pengujian *Shutter* Kolimator Peralatan Sinar-x Merk SH (Gambar 4A) menunjukkan

shutter kolimator berfungsi dengan baik , terlihat dengan tidak adanya kebocoran pada kedua sisi transversal dan longitudinal.

Gambar 4. Hasil Uji *Shutter* di RS-Y A) Peralatan Sinar-x Merk SH B) Merk SM

Hasil Pengujian *Shutter* Kolimator Peralatan Sinar-x Merk SM (Gambar 4B) menunjukkan *shutter* kolimator tidak berfungsi dengan baik, terlihat dengan adanya kebocoran sedikit pada sisi longitudinal dengan ukuran 0,8 cm.
